Erosión y Acrecentamiento:

A. Erosión y Acrecentamiento

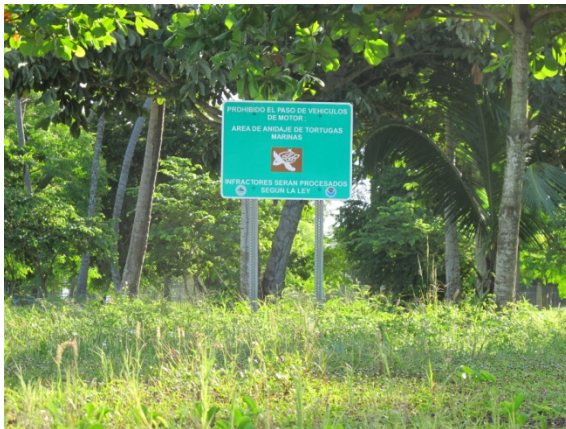
Figura #1

Una manera simple de poder identificar estos cambios lo es escogiendo un punto fijo en la playa ya sea un árbol, edificio o letrero (Figura#1) que fue nuestro punto de referencia en este monitoreo. Otros de los puntos de referencia lo puede ser la línea en la arena que contiene escombros como lo pueden ser hierbas marinas, caracoles o pedazos de madera y un lado esta húmedo por ser mojado recientemente y el otro lado este seco esta línea lleva el nombre de nivel de marea alta. En caso que aparezca mas de una línea de escombros escoja la más cercana al mar ya que las otras puede ser residuos de una tormenta de hace semanas o meses. (Figura#2)

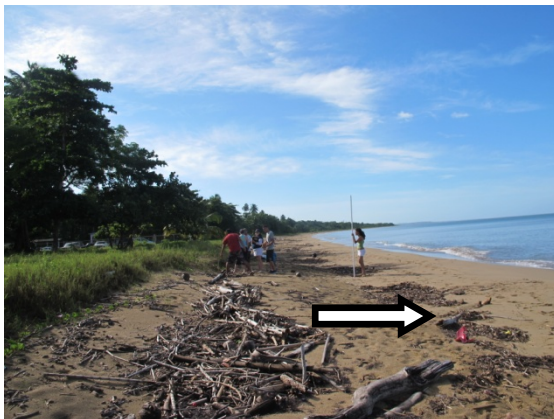
Figura #2

La flecha indica el nivel de marea alta que debe ser escogido ya que está más cerca del mar.

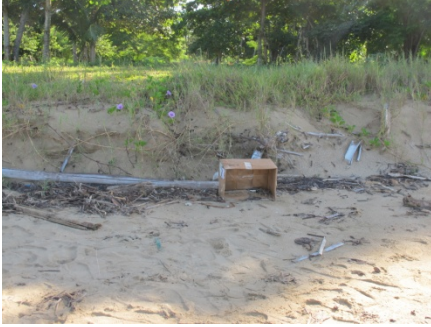
Figura #3

Aquí se puede ver la diferencia entre los días de monitoreo.

25 de septiembre de 2011

Como resultado de nuestras visitas de cada dos semanas a la playa pudimos observar que en nuestras dos primeras visitas que fueron el 25 de septiembre y el 16 de octubre del 2011 no hubo mucho cambio en declive del área escogida, ya para el 30 de octubre del 2011 se noto un cambio de acrecentamiento muy grande y notable pero para la fecha del 13 de septiembre del 2011 ocurrió un cambio de erosión bien drástico ya que el mismo era el más notable de todos los estudios de perfiles que habíamos tomado durante el semestre.

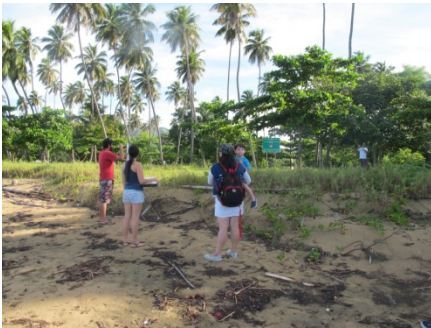
16 de octubre del 2011

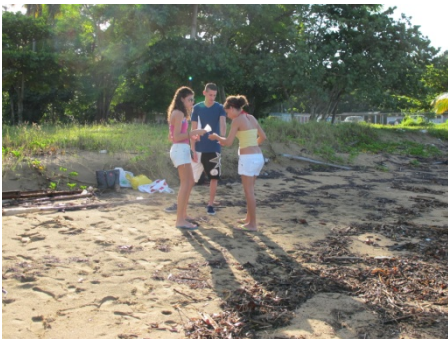
30 de octubre de 2011

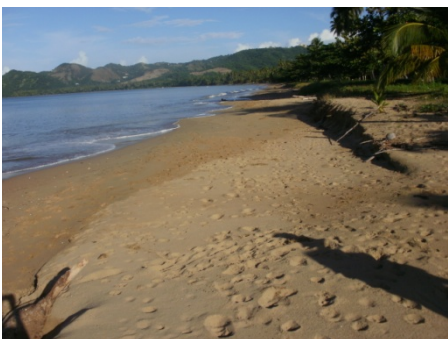
13 de noviembre de 2011
